# 水利水电国际资讯摘要

## IWHR International Digest

2022  
9  
总323期

# 美国伊登维尔坝和桑福德坝溃坝调查报告

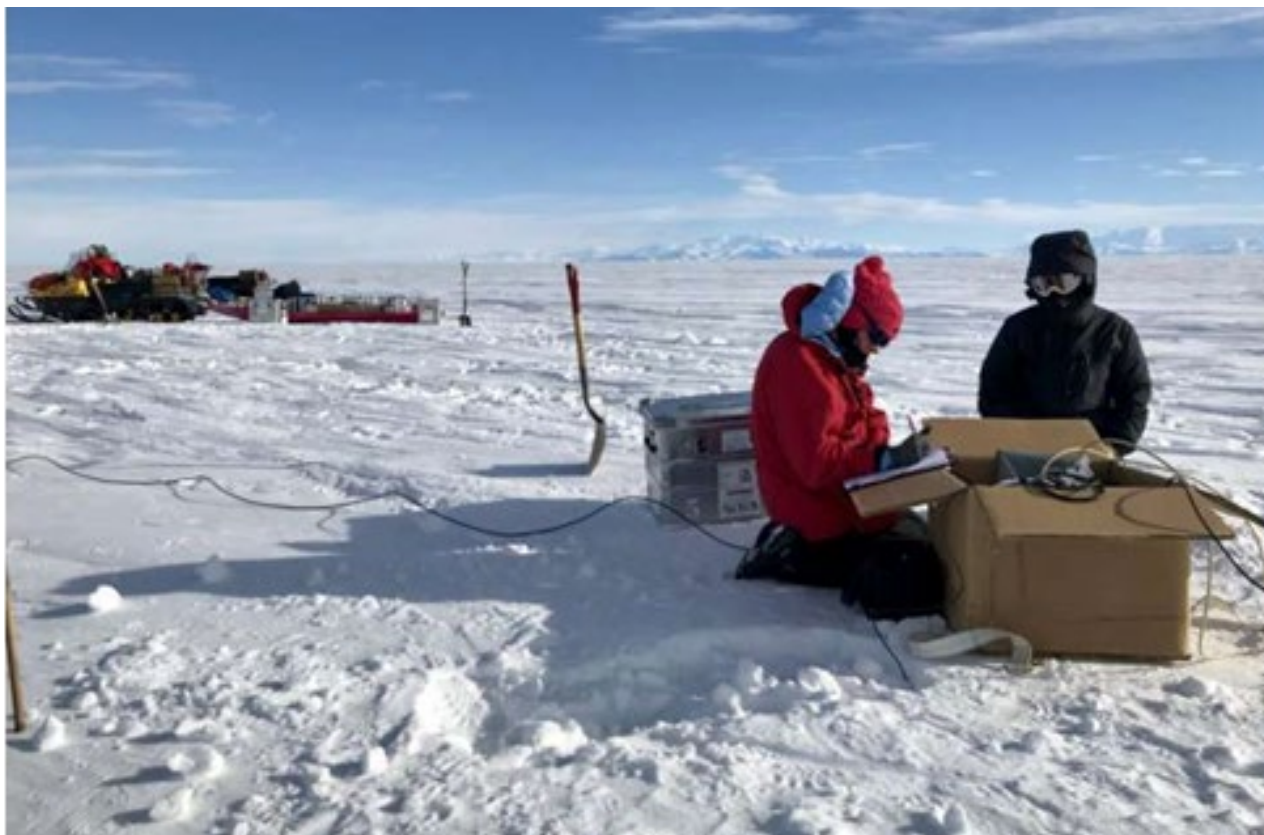
研究人员正在安装地球物理勘探仪器,测量南极洲西部惠兰斯湖冰流下方的地下水。

研究团队采用了大地电磁成像技术,测量高空大气层中产生的自然电磁能量如何穿透大地。冰、沉积物、淡水、咸水和基岩都能传导电磁能量,但传导力不同;通过测量传导差异,研究人员可以绘制出包含不同元素的地图,这一原理类似于磁共振成像。研究团队将仪器在雪坑中放置一天左右,然后

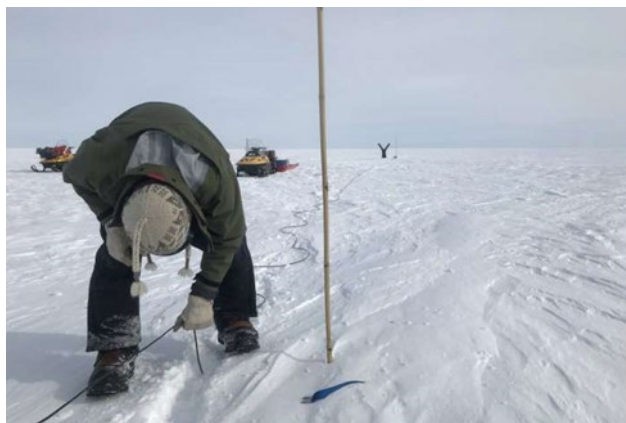
研究人员正在安装地球物理勘探仪器,测量南极洲西部惠兰斯湖冰流下方的地下水。

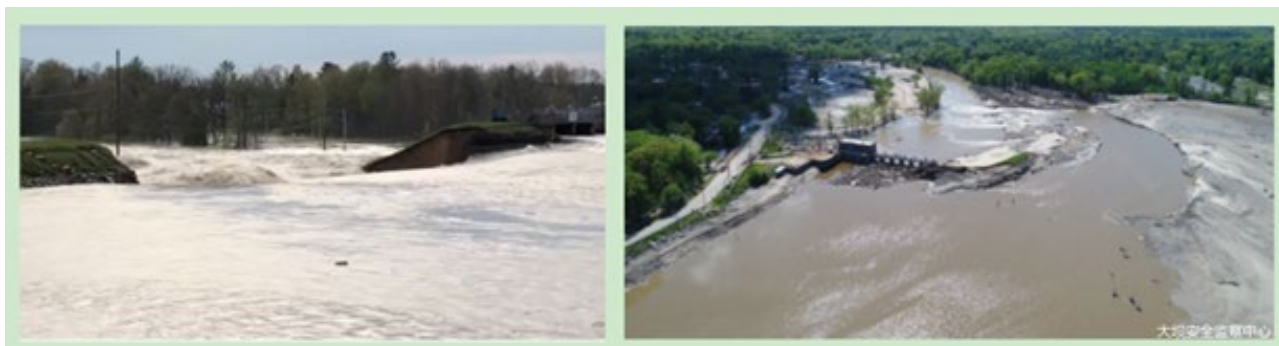
伊登维尔坝和桑福德坝溃坝后情况

深入研判调查报告,可以看出此次溃坝事故是由技术和管理等多方面因素造成的。技术方面的原因,主要包括以下几个方面:1. 伊登维尔坝建于20世纪20年代,其建造与设计方案存在较大出入,坝体在建造时所采用的材质非常松散,这是坝体静态液化失稳的直接物理因素。同时,部分坝体部位的建造也不满足当前的稳定要求。2. 伊登维尔坝受到美国联邦能源管理委员会的监管后,对存在稳定问题和渗流问题的部位进行了安全分析,但未能全面评估坝体的稳定性,没有发现坝体溃决位置所存在的结构缺陷。调查组认为,如果通过检查提前发现了这个缺陷位置,就可以通过斜坡支撑等方式进行修复,避免事故的发生。3. 在泄洪过程中,考虑到操作人员的安全问题以及进一步开启闸门可能会对设备造成的损坏,伊登维尔坝的6扇溢洪道闸门均只做到部分开启。调查组认为,闸门的开度限制了溢洪道的流量,如果伊登维尔坝的闸门能完全开启,最大库水位会比事故发生时下降约0.3米。4. 2020年5月降雨的时空特征导致流域出现异常径流量同样是导致溃坝事故发生的一个重要原因。在事故发生前,大部分降雨出现在流域的北部和东部地区,这增加了Wixom湖流入的水量。并且,几乎所有的降雨都集中在连续的18个小

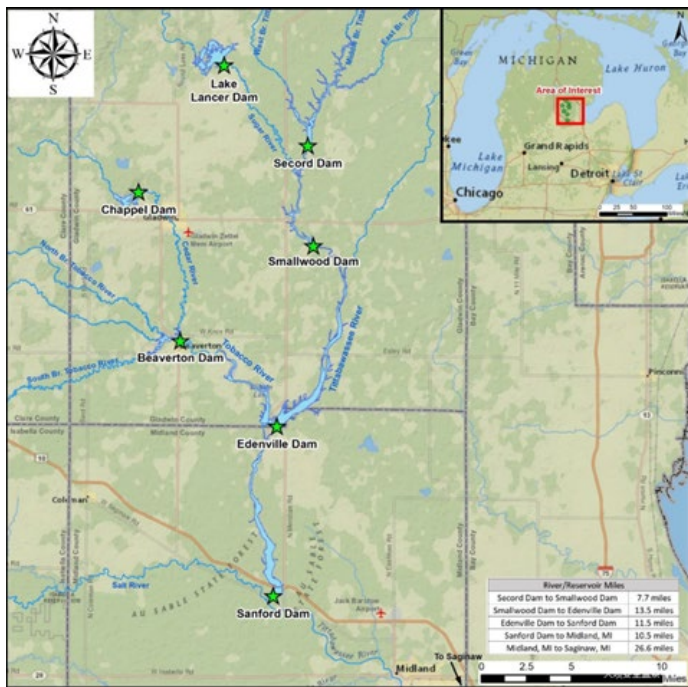
密歇根州中部的大坝分布

伊登维尔坝和桑福德坝位于Tittabawassee河上,均建成于20世纪20年代,伊登维尔坝处于桑福德坝上游约18.5千米的位置。伊登维尔坝在建成后一直作为发电设施运营,直到2018年被美国联邦能源管理委员会(FERC)吊销许可证。工程包含四段土坝、两座溢洪道和一个发电站,总长度约1820米。伊登维尔坝所蓄积的水库被称为Wixom湖,在正常库水位下,湖面面积约为918公顷。密歇根30号公路将Wixom湖一分为二,东侧蓄水来自Tittabawassee河,西侧蓄水来自Tobacco河。据调查,在事故发生的前几十年里,伊登维尔工程中的两座溢洪道均不能正常使用。桑福德坝由三段土坝、一座自溃式非常溢洪道、一座闸门溢洪道和一个发电站组成。桑福德湖的湖面面积约为627公

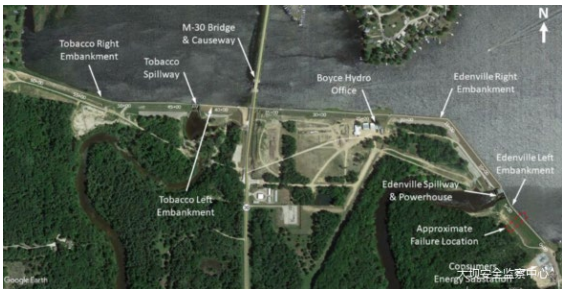
伊登维尔坝卫星照片

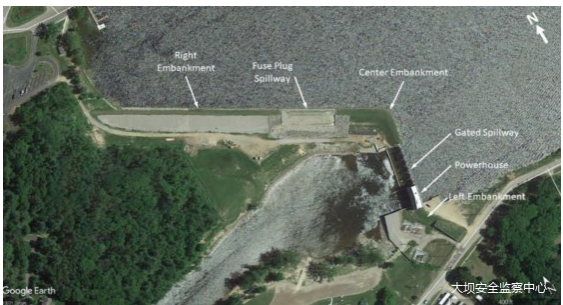
桑福德坝卫星照片

顷,海拔约为192.3米。桑福德工程的左坝体从坝肩位置延伸到发电站,长度约为49米,最大高度约为10.4米。电站厂房和闸门溢洪道为组合结构,溢洪道包含六个弧形闸门,闸门底坎高程约为海拔189.7米,比正常湖面低2.6米。电站包含三台立轴发电机组,总容量为3.6兆瓦。中坝体从闸门溢洪道位置向自溃式非常溢洪道延伸,总长度约为91米,最大高度约为10.4米。右堤坝从自溃式非常溢洪道延伸到右坝肩,长度约为216米,最大高度约为11米。

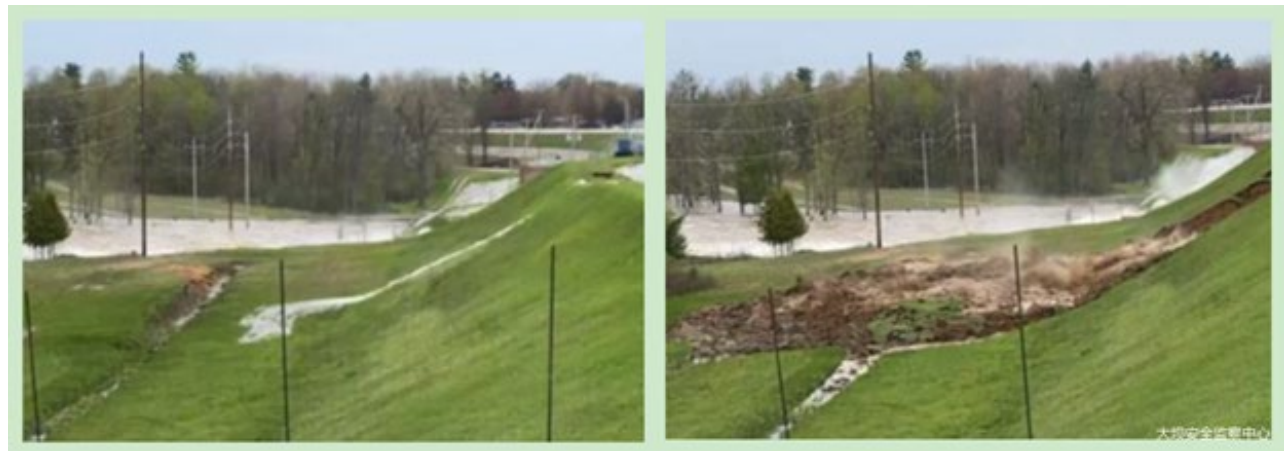
伊登维尔坝溃坝时刻和溃坝后 28s 的情况

, 库水位开始上升。至7:00, 管理人员开始打开伊登维尔坝的6扇溢洪道闸门, 但直至15:30才打开完毕, 且均为部分开启。至13:00, 库水位达到正常库水位(海拔205.98米)。5月19日1:00, 库水位达到历史最高水位(海拔206.75米)。19日全天库水位仍持续上涨。至17:35, 溃坝事故发生。据调查组

估计,事故发生时库水位在海拔207.57米至海拔207.72米之间。随后,伊登维尔坝溃决产生的洪水经由Tittabawassee河流入桑福德水库,虽然桑福德大坝的6扇泄洪闸门已经开启(均为部分开启),且库水位于5月19日19:19达到自溃式非常溢洪道的顶部(海拔193.49米),库水开始从溢洪道漫出,但泄洪闸门与自溃式非常溢洪道的泄量仍不足以泄出暴涨的洪水,库水位仍在继续上升。至19:46,桑福德坝的水位达到海拔194.1米,接近于坝顶位置,且水位还在持续上升,继而便发生了漫顶溃坝事故,右坝体中很大一部分被冲垮,洪水迅速大量地下泄,淹没了下游地区。(以上时间均为当地时间)

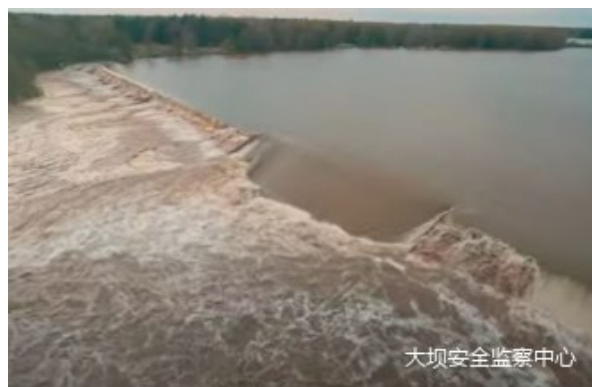
桑福德坝被淹没后的情况(当地时间2020年5月19日20:11)
